5º Seminário Ibero-americano

O MURAL DA UNIVERSIDADE FEDERAL DO ESPÍRITO SANTO: conservação e documentação

Palavras-chave: Documentação, conservação, mural da UFES, Raphael Samú, Edifício CWF.

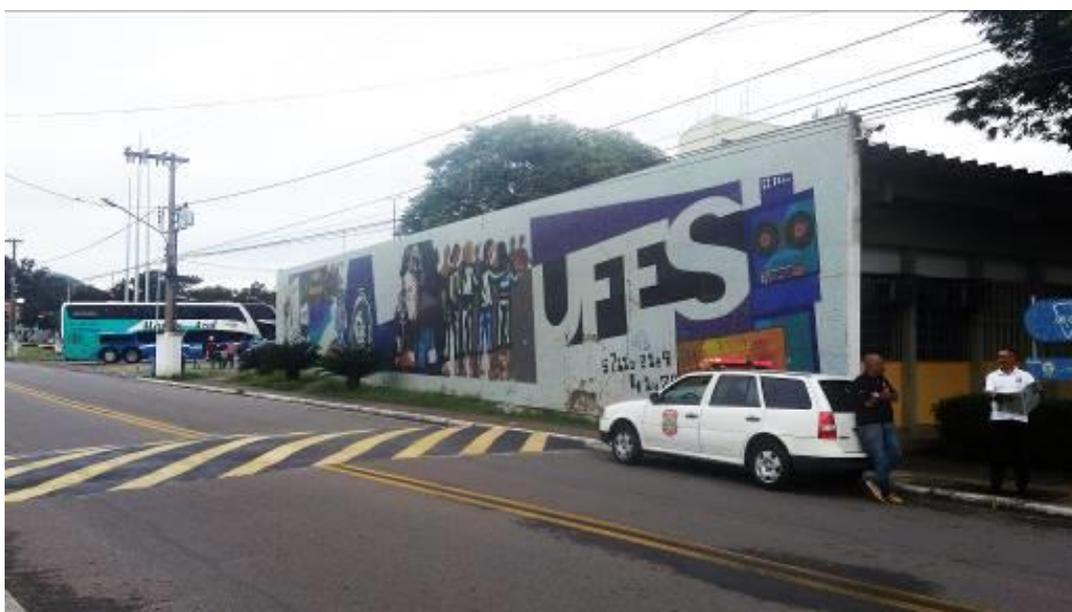
Imagem 02: Mural da UFES atualmente. Fonte: Acervo dos autores.

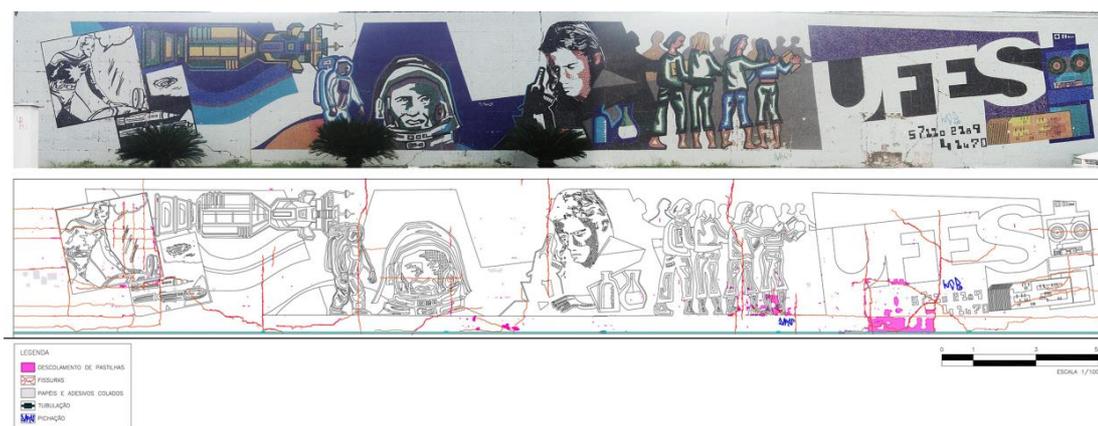
Figura 04: Acima, montagem de fotografias do mural. Abaixo, representação vetorizada do mural e das patologias feitas a partir da fotomontagem. Fonte: Elaborado pelos autores.

Através do estudo e interpretação, duas origens principais das patologias foram identificadas: ação humana e comprometimento da estrutura. As patologias provenientes de ação humana são de fácil entendimento, no entanto, são difíceis de serem previstas ou inibidas, restando então a frequente observação e remoção delas. Já as patologias ocasionadas pelo comprometimento da estrutura exigem exames mais aprofundados para o entendimento da complexidade e intensidade do problema, para então haver propostas de ações de manutenção e restauro que sejam adequadas à situação. Pode-se concluir que as principais patologias encontradas, provenientes destas origens, foram o desprendimento de pastilhas, fissuras, fixação indevida de papéis e adesivos, pichações e instalações aparentes inadequadas, como demonstrado anteriormente na imagem 04.

Antes mesmo do início da elaboração do mosaico, a vedação escolhida – a fachada leste do edifício CWF anteriormente mencionada – já apresentava rachaduras, devido, principalmente, ao terreno em área de mangue, e, portanto, instável, onde ela se encontrava (GONÇALVES, 2012). Ainda assim foi aprovado o local por ser um ponto estratégico de visualização deste mural que se tornaria o símbolo da UFES.

O desprendimento das pastilhas do mural de Raphael Samú deriva de diversas causas e se trata de um problema existente desde a sua implantação, como mencionado, e que permanece até os dias de hoje. A instabilidade do terreno no qual a vedação com o mural aplicado se encontra, provoca rachaduras, devido à movimentação da estrutura, e faz com que as pastilhas das áreas afetadas se desprendam. No projeto e concepção da estrutura do Edifício CWF não havia sido prevista a fixação da obra de Raphael Samú. Deste modo, o peso próprio dos materiais utilizados na composição pode contribuir para a instabilidade da estrutura. Mesmo que ela não tenha ruído até então, é possível ver a manifestação desta falta de estabilidade a partir dos padrões de fissuras presentes no mural. Ademais, a já mencionada ampliação da Av. Fernando Ferrari, durante o seu período de execução, também influenciou nas fissuras da parede e conseqüente desprendimento de pastilhas, e atualmente, a vibração ocasionada pelo intenso fluxo de veículos na avenida também compromete a integridade do mural. Existem áreas no painel em que um agrupamento maior de pastilhas se perdeu, além das diversas perdas pontuais de pastilhas ao longo de todo o mural. Especula-se que não apenas a vibração já mencionada, mas também o desgaste do material de fixação utilizado, contribui para a manifestação de tal patologia.

Papéis e adesivos geralmente de cunho político e informativos são fixados com frequência em diversos pontos do mural. Pelo fato da obra, geralmente, não receber limpeza, estes papéis e adesivos permanecem fixados até que saiam naturalmente devido a ações de

intempéries, porém, alguns rastros destas colagens permanecem no mural por tempo indefinido. Em conjunto com estes elementos, as pichações também são danos ao mural ocasionados pelo homem, que no geral são intervenções pontuais de pequena escala. Tais marcas não costumam ser removidas através de limpeza, permanecendo no mural até que saiam naturalmente ao longo do tempo.

Foi executado projeto de iluminação para o destaque do mural no período da noite, entretanto, devido ao aparente descuido dos projetistas, foi realizada a implantação da tubulação na mesma vedação em que o mural é fixado. As luminárias inseridas obstruem a vista de trechos do mural, e, por menor que sejam, poluem a vista do painel. Além disso, as luminárias e tubulações presas à mesma vedação do mural resultam em fissuras e desprendimento de pastilhas, reduzindo ainda mais a integridade deste.

Além da necessidade de restauro do mural de Raphael Samú, seria ideal propor, também, ações de conservação do edifício no qual ele está contido. Como já mencionado, o Edifício CWF vem sofrendo diversas alterações desde a sua execução que descaracterizaram completamente a edificação, tornando-a quase irreconhecível se comparada à obra original. Ofuscado pelo mural e pelas mudanças que anularam, em grande parte, a qualidade arquitetônica antes existente, é necessário que o edifício passe por um processo de restauro com o objetivo de suprir as demandas de reforma existentes atualmente e, principalmente, recuperar elementos importantes para a compreensão desta arquitetura, reestabelecendo o equilíbrio que fora perdido ao longo dos quase 50 anos do edifício, bem como a relação entre o edifício e o mural, buscando a harmonia deste conjunto.
